# ГЛАВНИ ПРОЈЕКАТ САНАЦИЈЕ НАДВОЖЊАКА ПРЕКО ЖЕЛЕЗНИЧКЕ ПРУГЕ КОД НОВОГ МИЛОШЕВА НА КМ 531+909 ПУТА М-3 БОГОЈЕВО-КАЛУЂЕРОВО (ДЕОНИЦА 2039, КМ 21+111)

Драган Бебић,  
Институт за путеве а.г., Београд  
Соња Ђуђар – Катић,  
Шид пројект, Шид

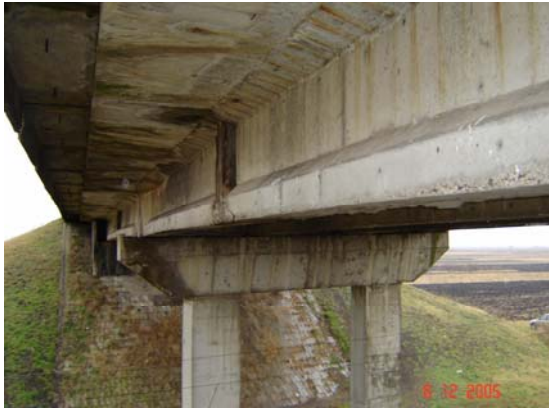
- Потпуно је пропао ливени асфалт на пешачким стазама;
- Монтажне плоче на пешачким стазама су размакнуте (пројектно решење) – кроз међупросторе продире вода, оштећује бетон плоча и кваси делове конструкције који се налазе испод, стварајући услове за оштећење бетона. Услед тога је оштећен бетон наглавне греде над средњим стубом, као и доња фланша ивичног носача;

*Продор воде на ивични носач*

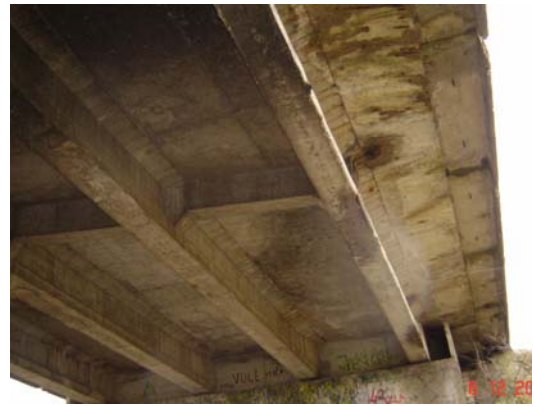
- Сливници на мосту су погрешно лоцирани – на месту изнад попречних носача. Како недостају одводне цеви, вода из сливника директно пада на бетонску заштиту крајева попречних носача и слива се на доњу фланшу ивичних главних носача, услед чега су бетони на тим местима, како попречног, тако и главног носача, оштећени до разарања, уз корозију видљиве арматуре.

*Недостаје одводна цев – израдови воде*

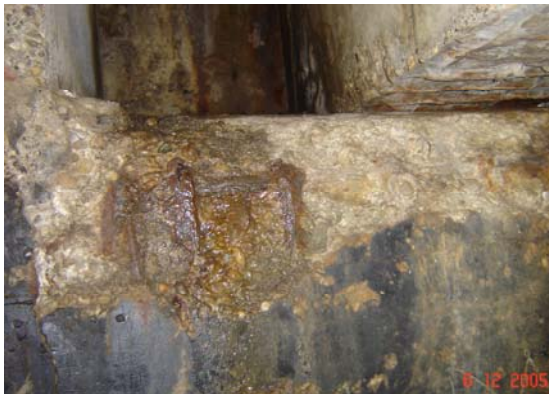
*Оштећење лежине греде*

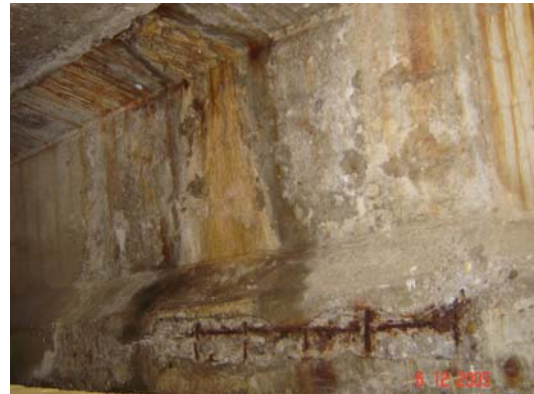
*Дејство воде на фланшу главне носача*

Најоучљивије и по безбедност објекта и саобраћаја најнеповољније је оштећење ивичног главног носача у оба поља. Да би се сагледао степен угрожености ових носача услед разарања бетона и вероватне корозије арматуре, насталог деловањем воде (која доспева ис сливника), мрза и соли, спроведен је одговарајући статички прорачун.

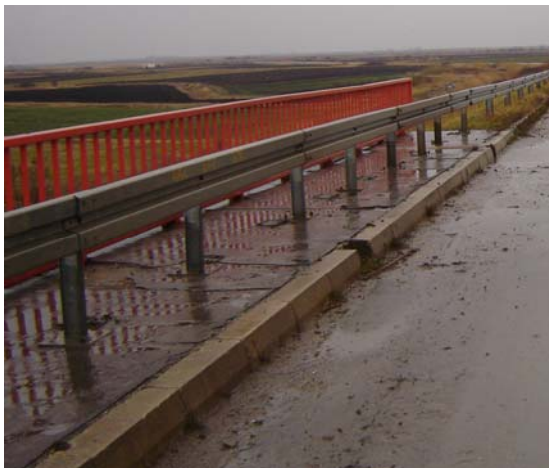
*Пукошине на месту монтажних члоча*

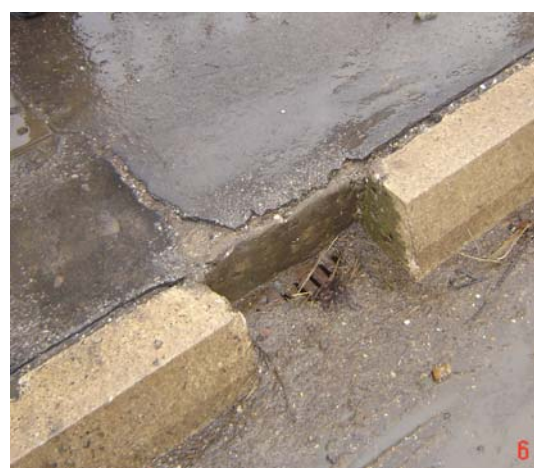
*Станање сливника*
