# ГЛАВНИ ПРОЈЕКАТ САНАЦИЈЕ МОСТА У БАЧУ ПРЕКО КАНАЛА ДТД КАРАВУКОВО – БАЧ НА КМ. 14+514 ПУТА Р112 (БАЧКО Н. СЕЛО – Н.САД 1)

## FINAL DESIGN FOR MAJOR REPAIR OF BRIDGE IN BAČ OVER DTD CANAL KARAVUKOVO – BAČ AT KM. 14+514 OF R112 ROAD (BAČKO N. SELO – N.SAD 1)

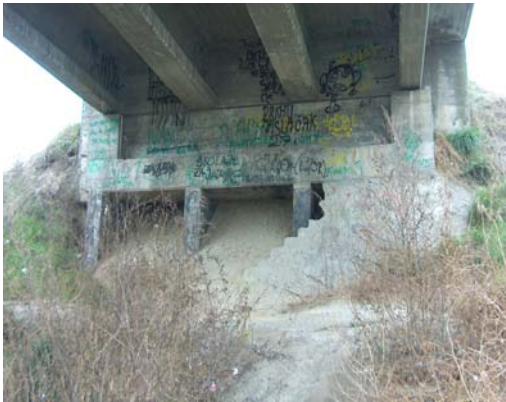
*Стање стуба према Бачу*

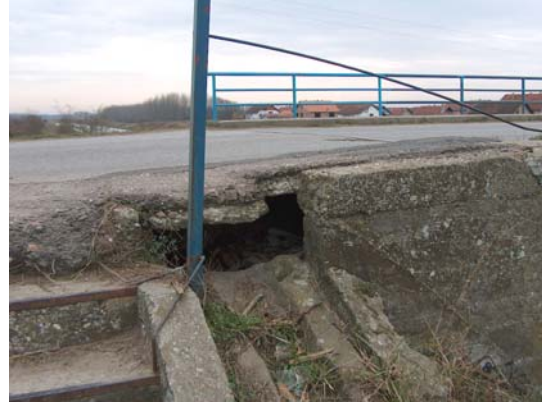
- Поред низа ситнијих недостатака, утврђено је обимно испирање земљаног материјала између контрафора обалних стубова, праћено зарушавањем облоге. Узрок за ову појаву било је могуће предпоставити тек после увида у пројекат моста. Наиме, испред и иза моста био је пројектован коловоз од ситне камене коцке (сада пресвучен асфалтом) кроз који је продирала вода. Поред тога, пројектоване су врло кратке прелазне плоче (свега 2 м дуге), испод који нема шљунчаног клина. Сва вода која прође кроз коловоз, доспева на крај прелазне плоче и кроз танак слој подлоге од песка испод плоче продире у глиновити материјал иза стуба, натапајући га и до потпуног засићења у случају дугих кишних периода. Утисак је да је уочено оштећење старијег датума, настало вероватно пре уграђивања асфалта изнад коцке испред и иза моста. Расквашавању материјала иза стуба доприноси и решење крила, која су кратка (само 1,60 м дуга) и на којима постоје неке "пливајуће" бетонске плоче уместо конзола за пешачке стазе. Између коловоза, сада асфалтног, и крила, испод и поред тих "пливајућих" плоча, продире значајна количина воде у насип..

- Облоге пропуштеног насипа и кегли су веома оштећене код оба обална стуба: "Насип између контрафора (лес) испран дуготрајним деловањем воде која допире кроз блиске зоне насипа. Плоче облоге недостају на великој површини.". Кегле су се и слегле.

*Зона контакта са насипом*

- Побољшати везу тупа пута и моста доградњом крила. На крилима извести ограду;
- Побољшати одводњавање испред и иза моста изградом нових ригола;
- Порушити постојећу облогу кегли, доградити кегле и поново их обложити. Ово се односи и на пропуштени насип;
- Омогућити дренарање процедурне воде из насипа;
- Затворити простор око клатна жичаним мрежама;
- Очистити доњу плочу изнад средњих стубова и спречити приступ птицама уградњом жичаних мрежа;
- Заменити дилатационе справе;

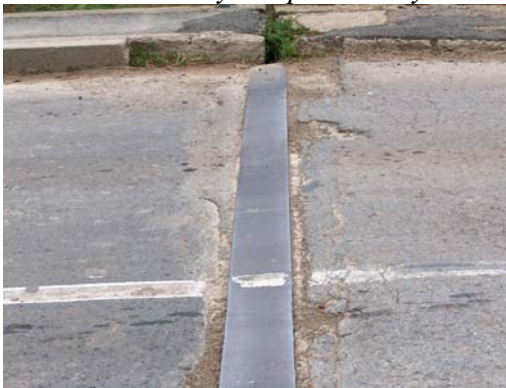
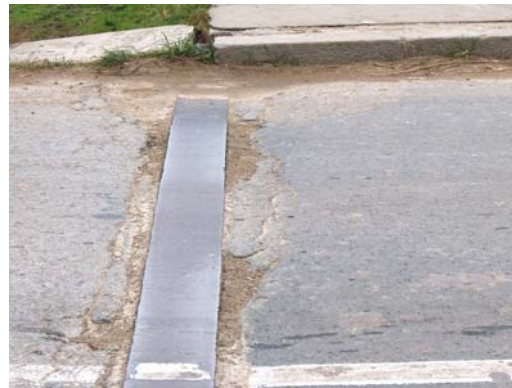
- Дилатационе справа оцењене су како следи: "Постојеће клизне дилатационе справа нису изведене на деловима пешачких стаза. Пошто нису водонепропусне, омогућавају продор воде у зону око лежишта. Поред спојница на делу коловоза уградити бетонске траке и трајно еластични кит".

*Стање дилатационих спрема*

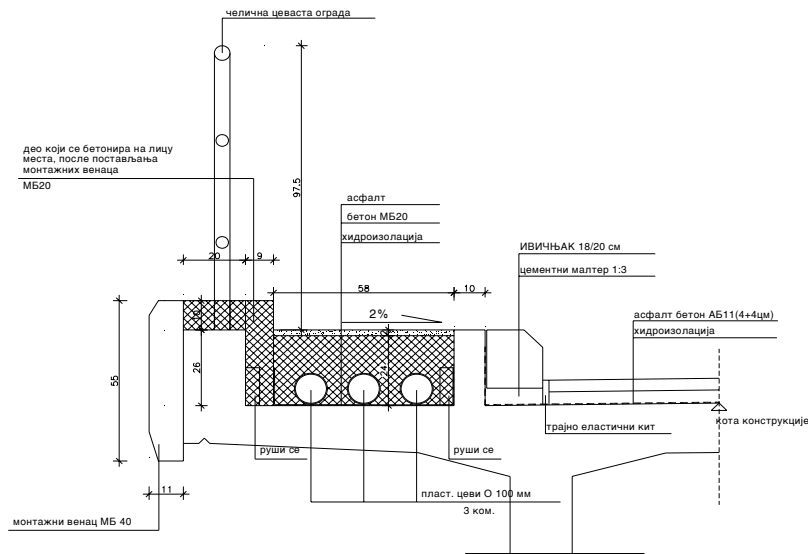
### Детаљ реконструкције пешачке стазе

- На пешачким стазама пројектом су предвиђене и изведене танке монтажне плоче, покривене ливеним асфалтом; простор испод њих предвиђен је - и искоришћен - за инсталације. На десној страни моста постоје цеви, вероватно водоводне, а на левој страни су постављени каблови, засад непознате намене (вероватно ПТТ). Констатовано је: *"На њокривци уочљиве њукошине на сјојевима монтажних њлоча. Местимично оштећен ливени асфалт"*.

- Уклонити монтажне плоче на пешачким стазама и изместити инсталације, уградити неармирани бетон и пластичне цеви  $\varnothing 100$  мм у добијени простор. Уградити монтажне венце са окапницом дуж читавог моста и крила;
- Извести ограду на крилима, истог типа као постојећа ограда, а постојећу ограду поправити и на њој обновити АКЗ;
- Извести нова ригола;
- Извадити узорке из плоче моста, испитати стање бетона плоче преко акредитоване лабораторије и по потреби (уколико то буде предлог акредитоване лабораторије) заменити евентуално контаминирани бетон у складу са техничким условима из овог пројекта и пројектом бетона који треба да уради акредитована лабораторија;
- Порушити постојећи асфалт, уградити изолацију и нови асфалтни застор;
- Извести и друге радове, предвиђене предмером и техничким условима.
