## ГЛАВНИ ПРОЈЕКАТ САНАЦИЈЕ МОСТА ПРЕКО КАНАЛА ЈАРЧИНА НА КМ. 531+909 МАГИСТРАЛНОГ ПУТА М-21 У ЈАРКУ

Драган Бебић,  
Институт за путеве а.д., Београд  
Соња Ђуђар – Катић,  
Шид пројект, Шид

## FINAL DESIGN FOR MAJOR REPAIR OF BRIDGE OVER CANAL JARČINA AT KM. 531+909 OF MAIN ROAD M-21 IN JARAK

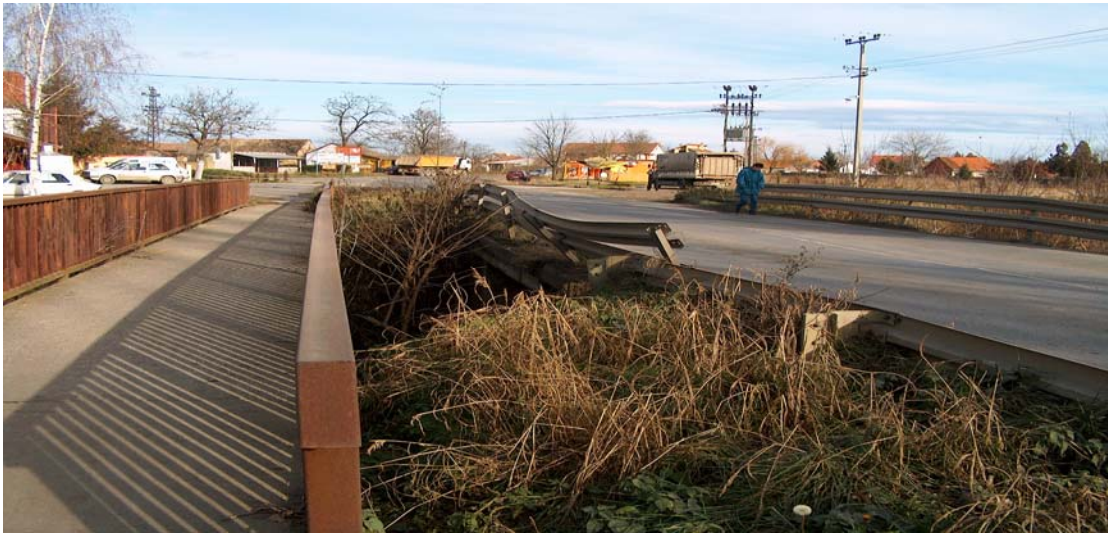
*Општи изглед моста – поглед са паралелног пешачког моста*

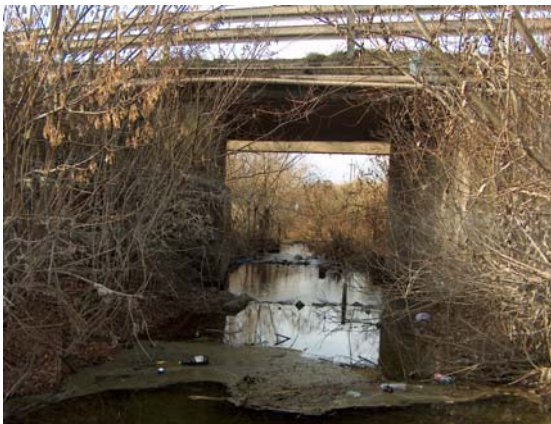
- Подлокани су темељи стубова. Узрок је деловање поплавног таласа у кориту потока, који настаје приликом неконтролисаног испуштања воде из узводне акумулације. Према траговима на бетону стубова и крила, висина воде у потоку достиже тада и до 2 m, а вода, због велике брзине, поткопава темеље и оштећује бетон темеља;
- На ивицама плоче огољена је и умерено је кородирала главна арматура, услед деловања воде, која на тај простор доспева са коловоза, да би затим дошло до деловања мрза који разара бетон натопљен водом;
- Ширина коловоза не одговара прописаној ширини за магистрални пут. Коловоз је неконтролисано дограђиван, тако да је садашња дебљина асфалтних слојева око 40 cm. Према графичким прилозима из Базе података о мостовима, у време оснивања досијеа, 2001, кота коловоза била је у равни ивичних трака; сада је за око 30 cm виша, те бетон трака није јасно уочљив.

*Поглед на протичајни профил*

- Бетонирање дна корита на дужини од око 13 m, уз истовремено инјектирање контактнoг тла на деловима подлокавања и попуњавање простора испод темеља, насталог подлокавањем;
- Израду бетонских прагова на почетку и на крају бетонске облоге дна;
- Облагање косина водотока и израду ригола;
- Извршење АКЗ огољене арматуре мостовске плоче и ситнозрним бетоном обновити заштитни слој и контаминирани бетон тих зона;

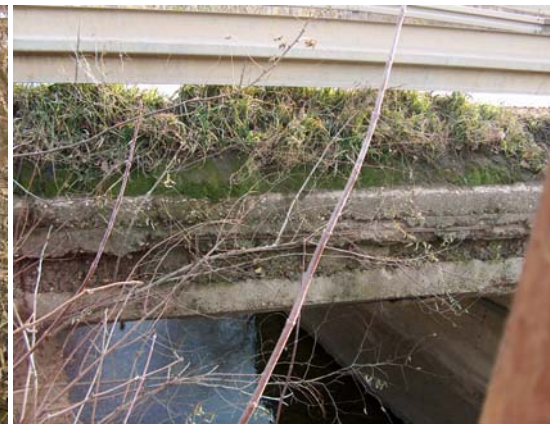
*Ивица плоче – види се висина дограђеног асфалта*

- Рушење дограђених и оригиналних слојева коловоза и то до ко̀та конструкције на делу мостовске плоче, а на делу крила у дебљини од око 10 cm и нивелету одржати приближно на садашњим вредностима;
