ГЛАВНИ ПРОЈЕКАТ САНАЦИЈЕ МОСТА ПРЕКО КАНАЛА ЈАРЧИНА НА КМ. 531+909 МАГИСТРАЛНОГ ПУТА М-21 У ЈАРКУ

Драган Бебић,
Институт за путеве а.г., Београд
Соња Ђуђар – Катић,
Шид пројект, Шид

FINAL DESIGN FOR MAJOR REPAIR OF BRIDGE OVER CANAL JARČINA AT KM. 531+909 OF MAIN ROAD M-21 IN JARAK

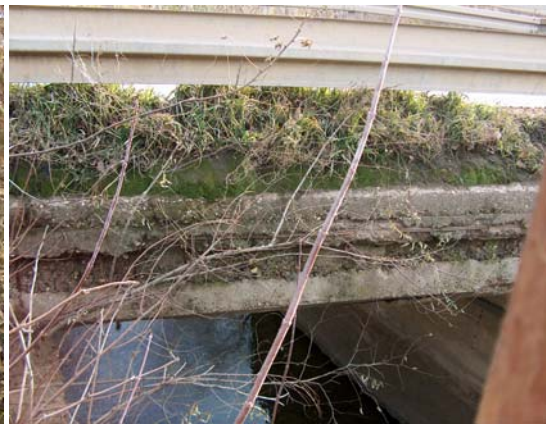
Ивица плоче – види се висина дограђеног асфалта

- Рушење дограђених и оригиналних слојева коловоза и то до ко̀та конструкције на делу мостовске плоче, а на делу крила у дебљини од око 10 cm и нивелету одржати приближно на садашњим вредностима;

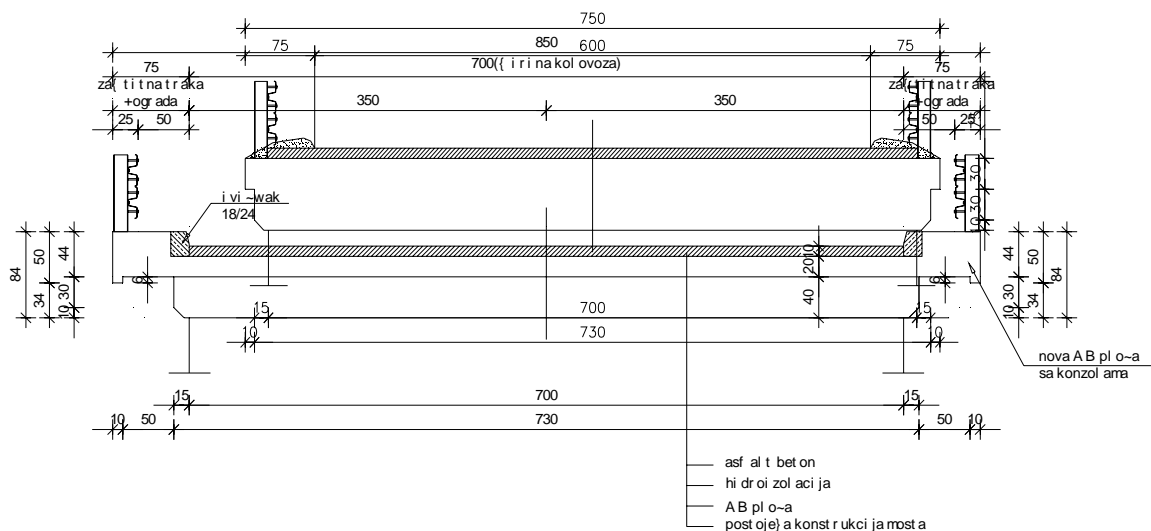
Појречни пресек - Постојеће стање и решење по Варијанти I

- Рушење бетона на горњим деловима крила до потребне висине;
- Уграђивање анкера за везу и цеви за олакшање на делу плоче, а затим уграђивање бетона изнад постојеће плоче, као и у конзоле, тако да се добија простор за коловоз ширине 7,10 m (сагласно прописима) као и простор за ивичњаке, заштитне траке и одбојне ограде;

- Извођење изолације по целој ширини између венаца, а затим и коловоза од асфалт бетона преко дограђене плоче (укупне дебљине 9 cm), у ширини од 7,10 m. Преостали простор до ивице моста предвиђен је за заштитне траке (у оквиру којих су пројектовани камени ивичњаци 18/24) и венац са окапницом, у који се анкерује заштитна ограда
