# ОЦЕНА ПОСТОЈЕЋЕГ СТАЊА КОЛОВОЗНЕ КОНСТРУКЦИЈЕ АУТОПУТА Е-75, ПРОЛАЗ КРОЗ БЕОГРАД, ДЕОНИЦА: АЕРОДРОМ "НИКОЛА ТЕСЛА" - НАПЛАТНА СТАНИЦА "БУБАЊ ПОТОК", ОД КМ 564+582 ДО КМ 594+650

Радомир Јаковљевић дипл.грађ.инж.  
"Центар за путеве Војводине" АД, Нови Сад, Србија

## PAVEMENT EVALUATION OF HIGHWAY E-75, PASSAGE THROUGH BELGRADE, SECTION: AIRPORT "NIKOLA TESLA - PAY TOLL STATION "BUBANJ POTOK", FROM KM 564+582 TO KM 594+650

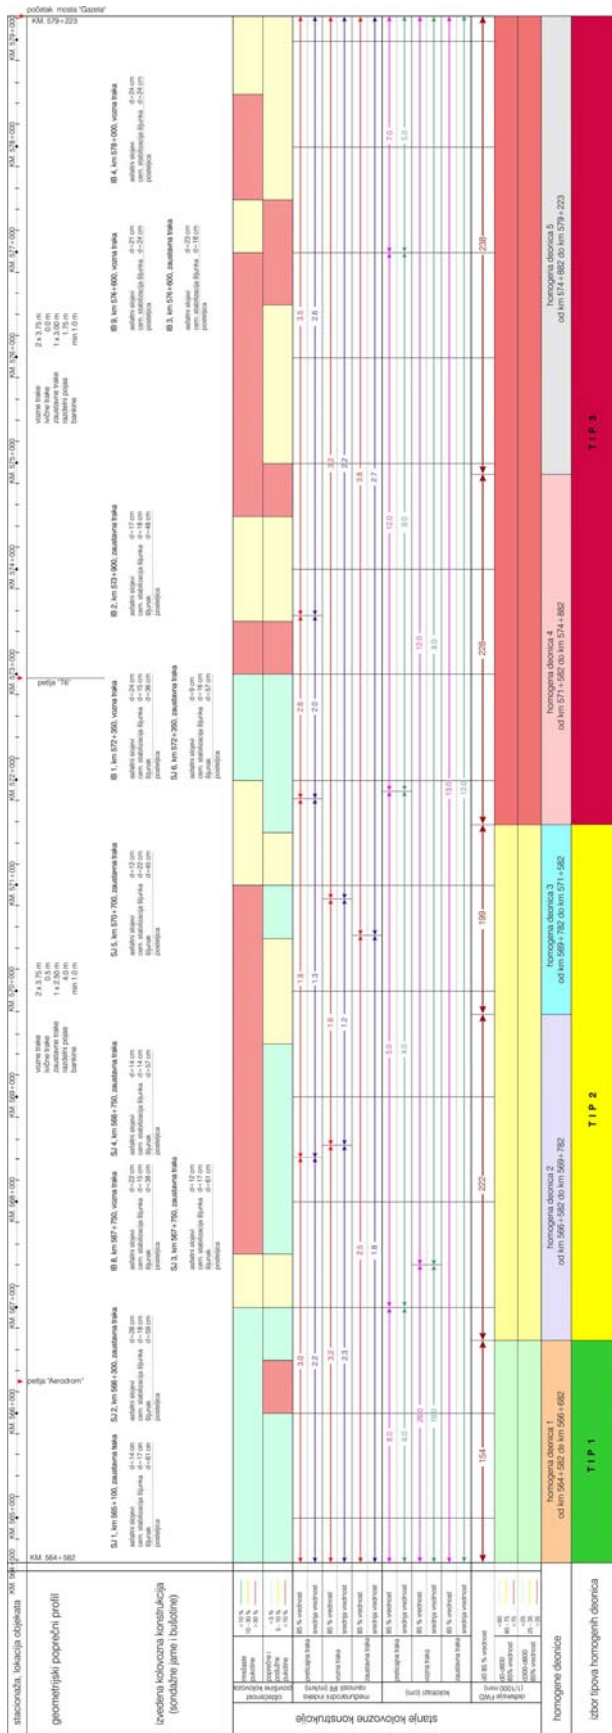
Снимање оштећења је урађено по SHRP методологији док је обрада података о оштећењима коловозне конструкције која је дата на следећој страни на слици бр. 1 "Стање коловозне конструкције" урађена је према захтевима НДМ-4 модела.

Посебно је извршена анализира оштећења, за леву и десну траку посебно, која су пројектанту после визуелног прегледа деонице и увида у доминантна оштећења били меродавни за анализу стања коловозних конструкција на предметној деоници, а то су две врсте оштећења које су подељене по свом интензитету у три класе (зелена, жута и црвена класа):

- Мрежасте пукотине у трагу точкова (пукотине од замора) изражене у проценту захваћене површине на ширини од 1,0 м у трагу точкова
- Рефлектоване попречне пукотине, подужне пукотине и термичке (блок) путотине изражене у % захваћене површине

Слика 1. "Стање коловозне конструкције" за сектор 1, десна трака

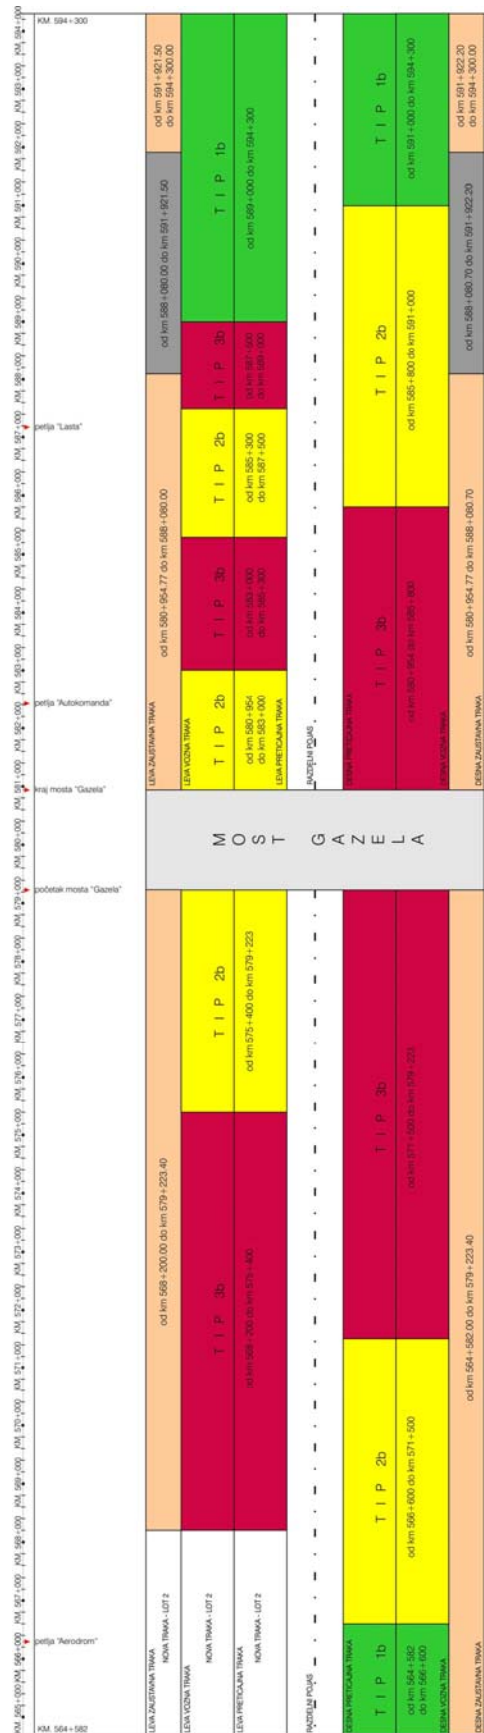
Слика 2. Типови хомогених деоница

Предметна деоница аутопута је подељена на типичне хомогене деонице приказане у табели 3 док је графички приказ поделе дат на слици 2. "Типови хомогених деоница".

ДЕСНА ТРАКА					
ТИП	од	до	дужина	д0-д600 85%	д300-д600 85%
1б	564,582	566,700	2,100	37	17
2б	566,700	569,800	3,100	67	32
2б	569,800	571,600	1,800	69	25
3б	571,600	574,900	3,300	84	40
3б	574,900	579,400	4,500	88	43
МОСТ Газела					
3б	581,300	585,800	4,500	110	52
2б	585,800	590,900	5,200	62	29
1б	590,900	594,800	3,757	46	20
ЛЕВА ТРАКА					
ТИП	од	до	дужина	д0-д600 85%	д300-д600 85%
3б	568,282	569,600	1,400	152	79
3б	569,600	575,400	5,700	142	59
2б	575,400	579,400	4,141	64	29
МОСТ Газела					
2б	581,300	583,100	1,788	61	30
3б	583,100	585,300	2,200	75	38
2б	585,300	587,700	2,400	65	29
3б	587,700	588,900	1,200	121	63
1б	588,900	593,300	4,400	47	22
1б	593,300	594,800	1,500	48	24

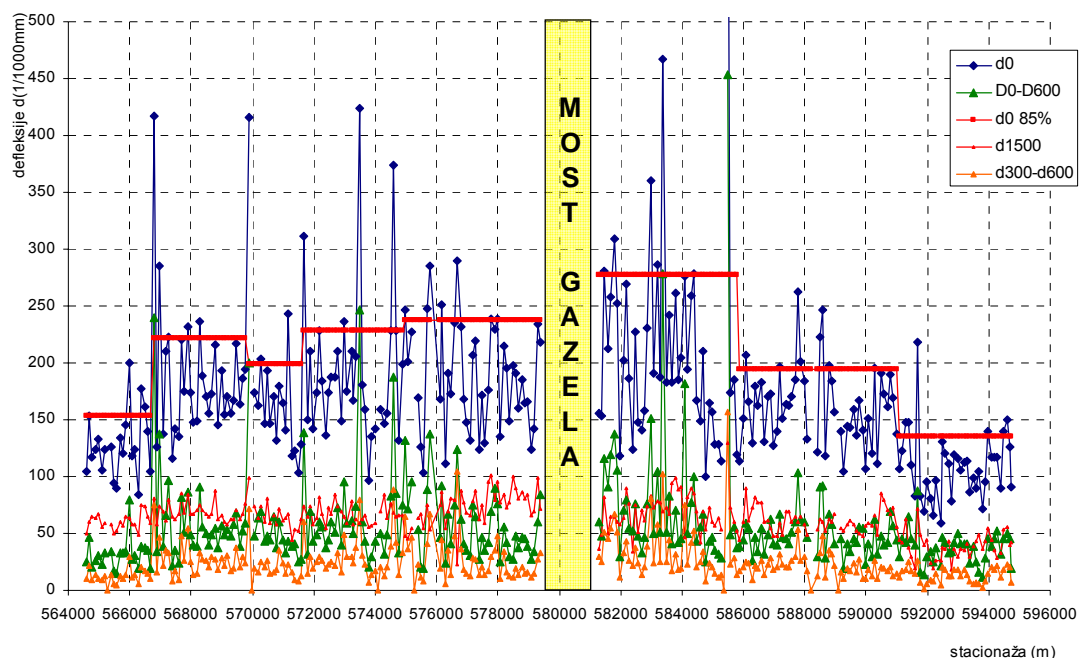
- крутост горњих носећих слојева изражена преко разлике дефлексија на сензорима d0 и d600 ( $SCI_{0-600} = d0 - d600$ )
- крутост слоја цементне стабилизације изражена преко разлике дефлексија на сензорима d300 и d600 ( $SCI_{300-600} = d300 - d600$ )
- квалитет постелице изражен преко дефлексије на сензору d1500
- укупна крутост коловозне конструкције изражена преко централне дефлексије d0

Слика 3: Дијаграм показатеља носивости за десну - возну траку аутопута

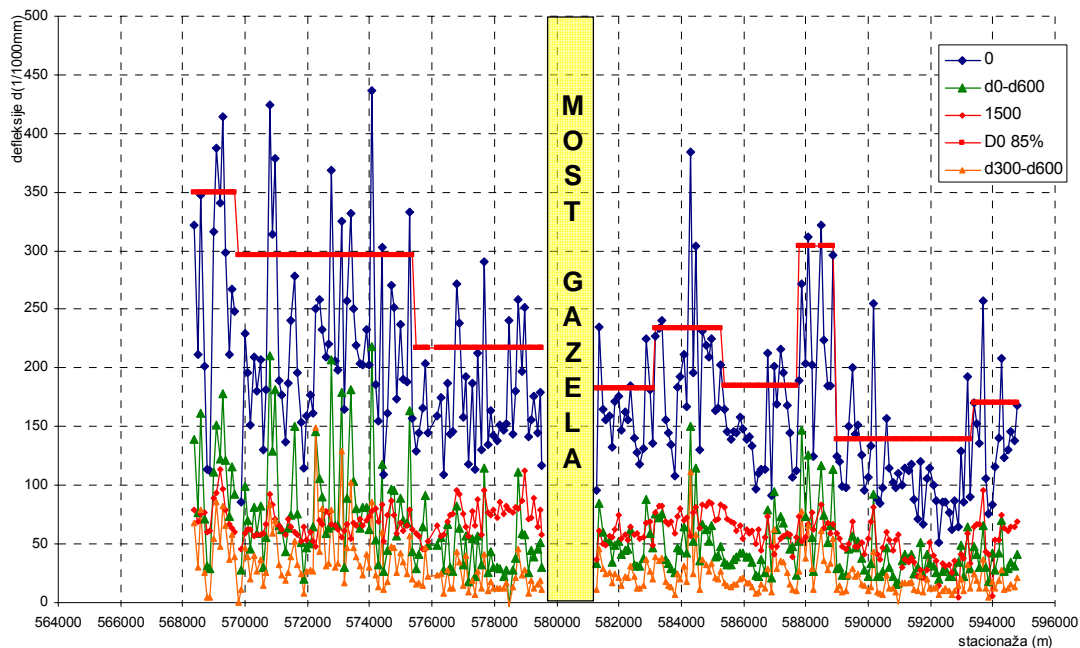
Слика 4: Дијаграм показатеља носивости за леву - возну траку аутопута

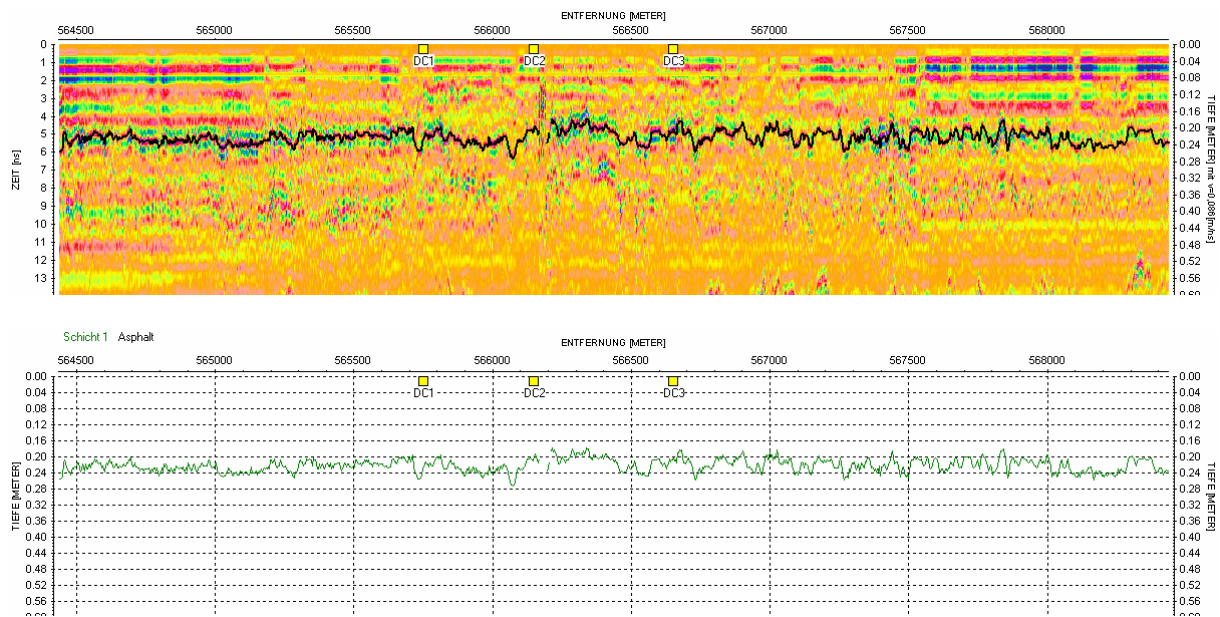
Слика 5: Пример континуалног снимка структуре коловоза у десној возној траци од km 564+435 до км 568+439
