САНАЦИЈА НАСИПА НА km 563+150 АУТОПУТА Е-75 ОКО БЕОГРАДА

Снежана Гојковић, Петар Митровић, Душан Тошић, Владан Влајковић:
Институт за путеве, а.г., Београд, Србија

REHABILITATION OF EMBANKMENT ON km 563 +150 OF MOTORWAY E-75 AROUND BELGRADE

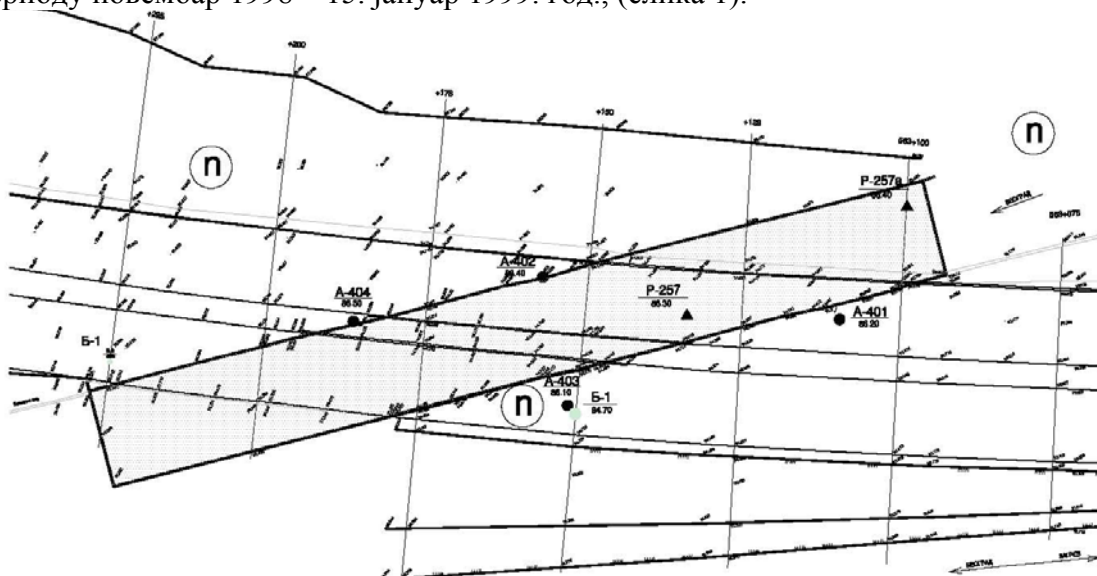
Слика 1. - Диспозиција моста бр. 1

Године 2001. на насутим деловима терена аутопута дуж обостраног контакта са мостовском конструкцијом, на коловозу су уочене деформације у виду пукотина, зева до 10 cm и дубине 7 - 8 cm.

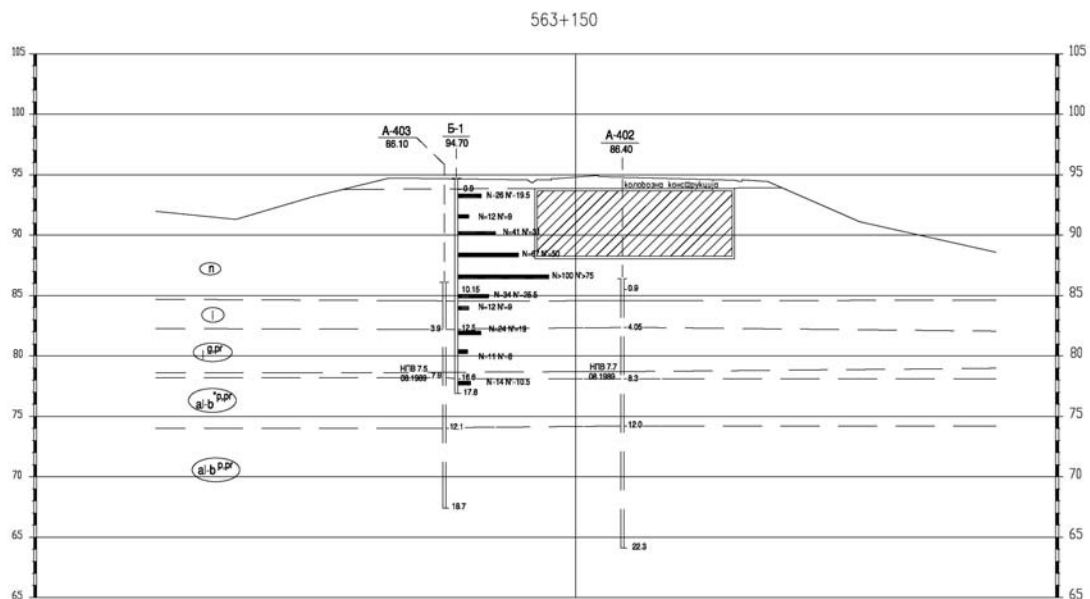
Слика 2. - Геотехнички модел терена

- Насип, висине $h = 10,0$ m, изграђен од шљунковитог песка (учешће шљунка у маси 10 - 30%, а према класификацији USCS припада групи SP), лежи преко средње стишљивих и нископластичних (CL) еолских наслага (лес и лесоидна глина) и средње до мање стишљивих алувијално – барских прашинастих, местимично глиновитих пескова, који према USCS припадају групи SM - SC.
- У конструкцији терена подземна вода је установљена у контактної зони лесоидне глине (I^{SP}) и алувијално – барских песковито – глиновитих наслага ($aI - b^{P,PP*}$), на дубини 7.5 - 8.5 m од природне површине терена, (слике 2 и 3).

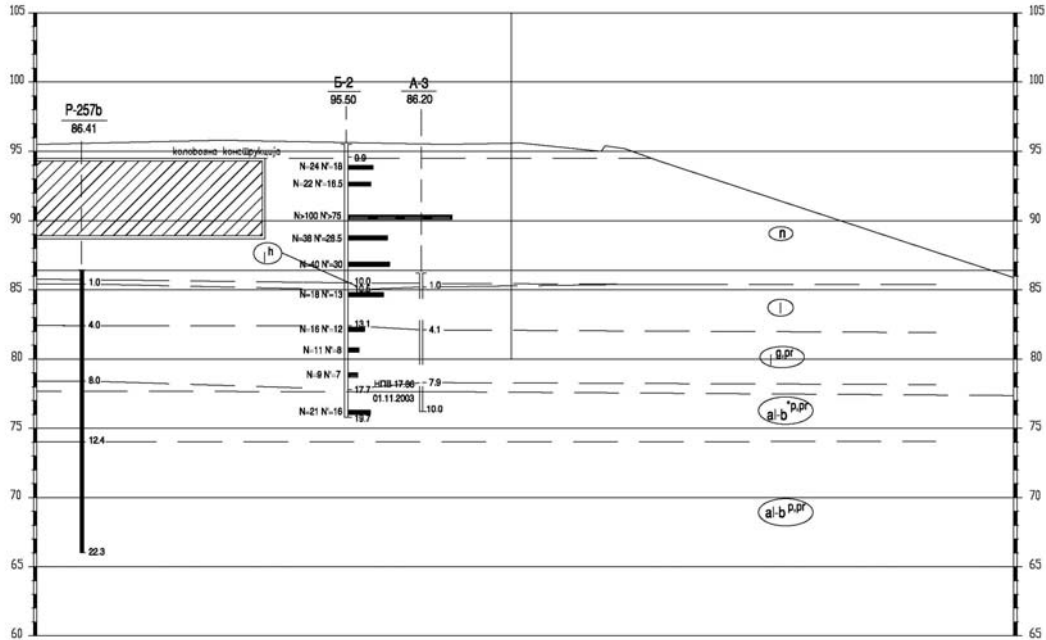
Слика 3 - Геотехнички модел шерена

Геотехничким картирањем језгра насипа из истражних бушотина и опитима стандардних пенетрација (SPT), дошло се до закључка да је насип од шљунковитог песка у горњим нивоима, испод коловозне конструкције, у дебљини 3,0 – 4,0 m, лошије збијен у односу на остале дубље делове.
