# САНАЦИЈА НАСИПА НА km 563+150 АУТОПУТА Е-75 ОКО БЕОГРАДА

Снежана Гојковић, Петар Митровић, Душан Тошић, Владан Влајковић:  
Институт за путеве, а.г., Београд, Србија

## REHABILITATION OF EMBANKMENT ON km 563 +150 OF MOTORWAY E-75 AROUND BELGRADE

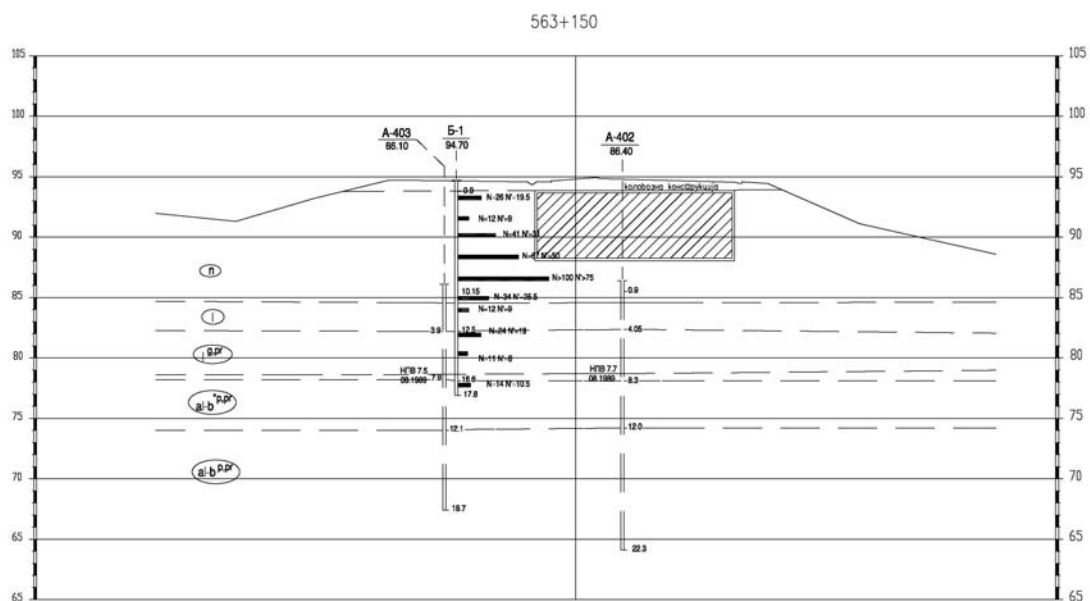
Слика 2. - Геотехнички модел терена

- Насип, висине  $h = 10,0$  m, изграђен од шљунковитог песка (учешће шљунка у маси 10 - 30%, а према класификацији USCS припада групи SP), лежи преко средње стишљивих и нископластичних (CL) еолских наслага (лес и лесоидна глина) и средње до мање стишљивих алувијално – барских прашинастих, местимично глиновитих пескова, који према USCS припадају групи SM - SC.
- У конструкцији терена подземна вода је установљена у контактної зони лесоидне глине ( $I^{SP}$ ) и алувијално – барских песковито – глиновитих наслага ( $aI - b^{P,PP*}$ ), на дубини 7.5 - 8.5 m од природне површине терена, (слике 2 и 3).

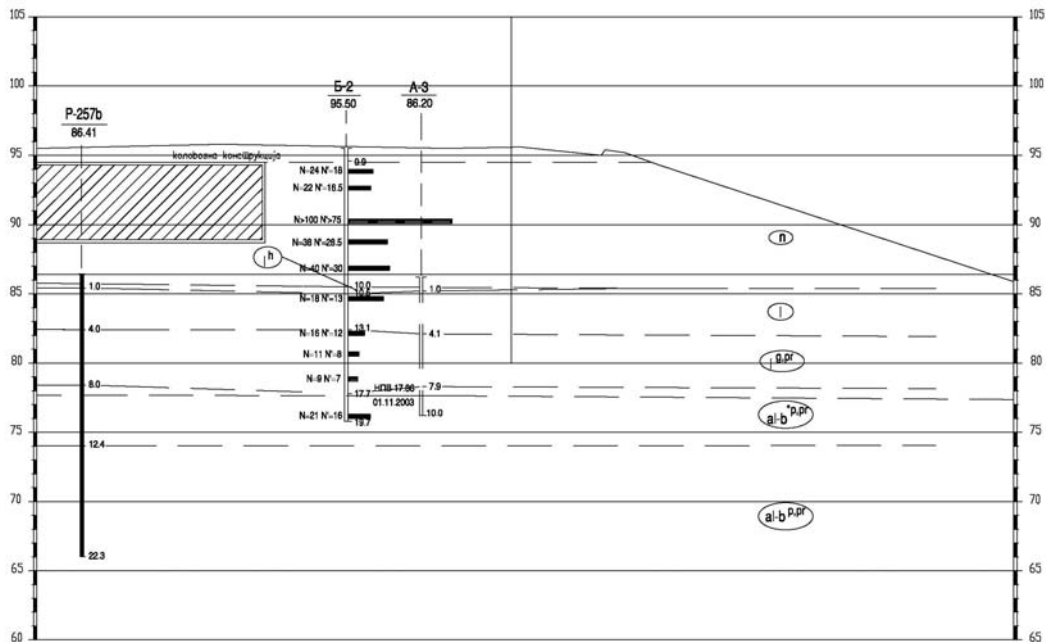
Слика 3 - Геотехнички модел шерена

Геотехничким картирањем језгра насипа из истражних бушотина и опитима стандардних пенетрација (SPT), дошло се до закључка да је насип од шљунковитог песка у горњим нивоима, испод коловозне конструкције, у дебљини 3,0 – 4,0 m, лошије збијен у односу на остале дубље делове.

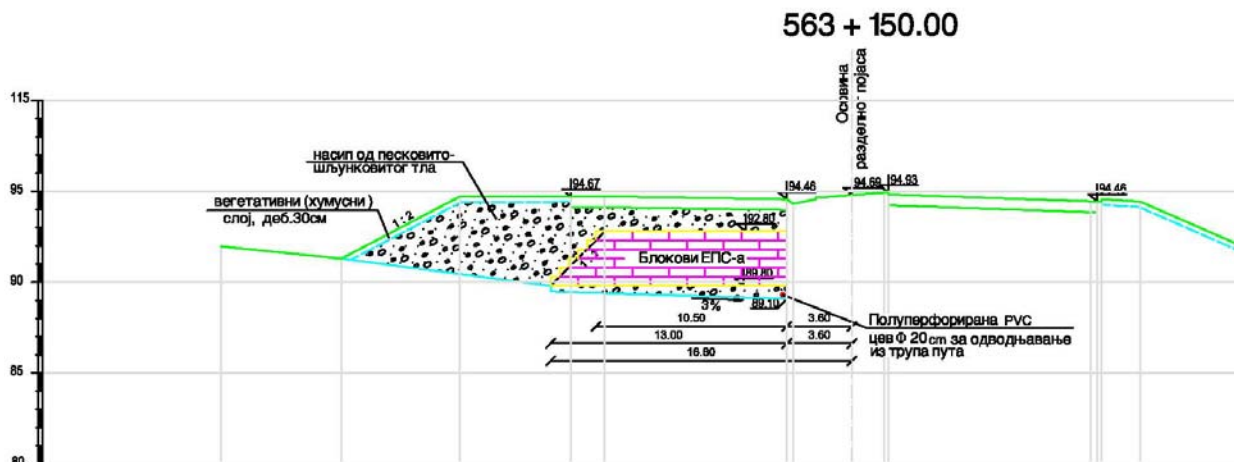
Слика 4. – Приказ санационој решења

Временском анализом консолидације насипа констатовано је да ће се у току 12 месеци обавити 33,6% од укупних слегања, односно  $s = 7,0 \text{ cm}$ , а остатак слегања  $s = 13,0 \text{ cm}$  у наредних 7 – 8 година, што годишње износи сса  $2,0 \text{ cm}$ .

Основни циљ у пројекту је обухватио мере којима ће се слегање свести на најмању меру. У том погледу пројектно санационо решење обухватило је замену дела насипа од прашинасто – песковито – шљунковитог тла са лаким пластичним материјалом – експандираним полистиреном (стиропор или ЕПС), чија запреминска тежина износи  $0,25 - 0,30 \text{ kN/m}^3$ .

Предвиђено је да се замена класичног материјала, од кога је саграђен постојећи насип, обави у горњој половини насипа, висине  $3,0 \text{ m}$  (слика 4). За услов новопроектованог дела насипа и установљене геотехничке параметре заступљених литогенетских средина, извршена је анализа слегања тла под оптерећењем од насипа, при чему срачунато слегање износи  $s = 20,0 \text{ cm}$ , те је ефекат санације  $29,0 - 20,0 = 9,0 \text{ cm}$ .

- Део насипа изграђен од ЕПС-а, обложити шљунковито – песковитим материјалом како са горње и доње, тако и са бочних страна. Са горње стране потребно је обложити насип од ЕПС-а, у слоју дебљине око  $\text{min } 1,00 \text{ m}$  у циљу амортизовања утицаја саобраћаја на блокове стиропора а испод насипа од стиропора, потребно је урадити слој од песковито – шљунковитог материјала дебљине, просечно  $30 \text{ cm}$ , ради дренарања воде из трупа пута. Бочно облагање песковито – шљунковитим материјалом нема конструктивни значај, већ само економски, јер је песковито – шљунковити материјал знатно јефтинији од стиропора.
