ГЕОТЕХНИЧКИ УСЛОВИ И НАЧИН САНИРАЊА АКТИВНИХ КЛИЗИШТА И ДРУГИХ НЕСТАБИЛНИХ ПОЈАВА У ОКВИРУ ИЗРАДЕ ПРОЈЕКТА ПОБОЉШАЊА МАГИСТРАЛНИХ И РЕГИОНАЛНИХ ПУТЕВА СРБИЈЕ

Милован Јотић, Светлана Јотић, Јадранка Милић, Миле Јевтић, Бошко Убипарип
Институт за путеве А.Д., Београд, Србија

TECHNICAL REQUIREMENTS FOR REHABILITATION OF ACTIVE LAND SLIDES AND OTHER UNSTABLE PHENOMENA IN PREPARATION OF DESIGN FOR IMPROVEMENT OF ARTERIAL AND REGIONAL ROADS IN SERBIA

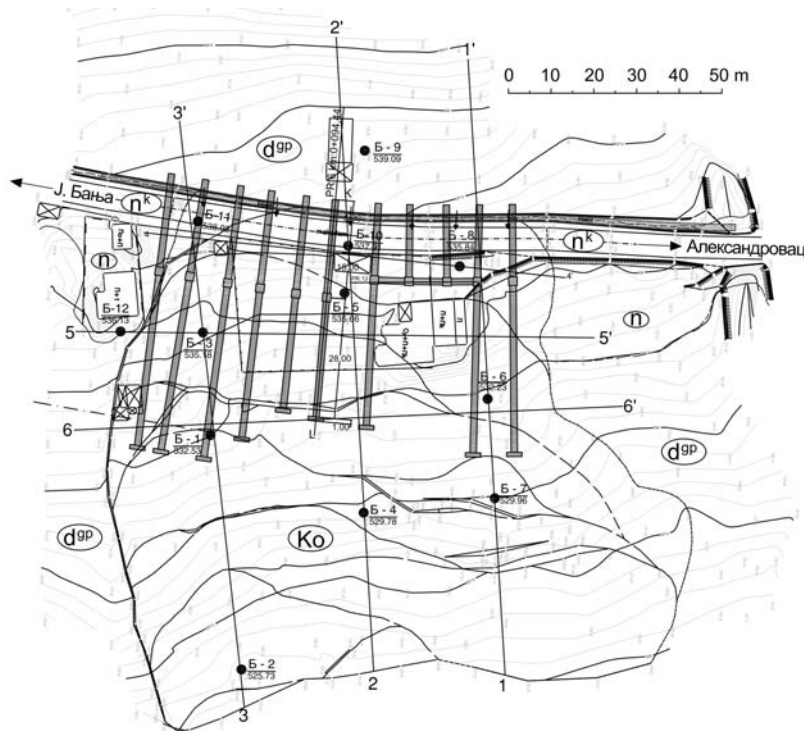
Слика 1: Инжењерскогеолошка карта са просторним распоредом дренажних ровова

На деоници пута Р-119, од Александровца до Јошаничке Бање, код села „Ракља“ на km: 34+350, дошло је, токим зиме и пролећа 2006 год., до клижења терена. Клижење је обухватило труп пута и околни терен изнад и испод пута на површини око 1 ha. Запремина покренутог колувијалног материјала је реда величине око 30.000 m³. Деформације на клизишту биле су у хоризонталном смислу до 2,0 m, а у вертикалном око 1,0 m. Деформације, у виду улегнућа, истрбушења и пукотина зева и до 30 cm, најизраженије су на природној падини испод пута и довеле су до покретања и пуцања помоћних објеката, гараже и стамбеног објекта Пр+1+ПТК.

Геотехнички модел терена је дефинисан на основу одговарајућих теренских истраживања и лабораторијских испитивања. Утврђено је да је терен, у коме је формирано клизиште, изграђен у површинским деловима од прашинасто - песковите (d^{gp}) и песковито-шљунковите глине ($d-pr^{gp,5}$), делувијалног и делувијално - пролувијалног генетског порекла, дебљине 3 - 5m - приказ на слици 1.

Пошто у терену егзистира, у дужем периоду, подземна вода која је и истраживањима утврђена, изабрана је основна санациона мера израда дренажног система од 11 (једанаест) дренажних самодејствујућих сабирно - одводних ровова, постављених на међусобном растојању 7- 9 m, приказ на слици 3.

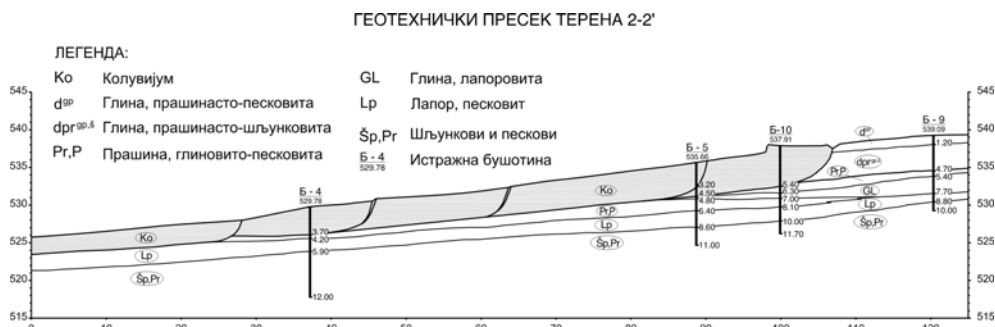
Слика 2: Карактеристични геотехнички пресеке терена

Основу терена, до дубине око 15 m, изграђује врло хетероген комплекс језерских седимената представљен у повлати лапоровитим глинама и песковитим прашинама (GL Pr), а дубље лапорима прашинастим до песковитим, са прослојцима песка и песковитог шљунка (Lp, P, Šp). Клижење се одвија дуж контакта прашинасто - песковитих до шљунковитих глина и лапоровитих седимената, захватајући делимично, у чеоном делу клизишта, и ове слојеве. Клизна површина је формирана на дубини 3,5 - 5,0 m од површине терена, приказ на слици 2.

До активирања овог клизишта дошло је услед водозасићења терена, које је изазвано обилним падавинама, наглим топљењем снега и великим приливом подземних вода из залеђа. Томе је допринело и неодржавање система површинског одводњавања пута.

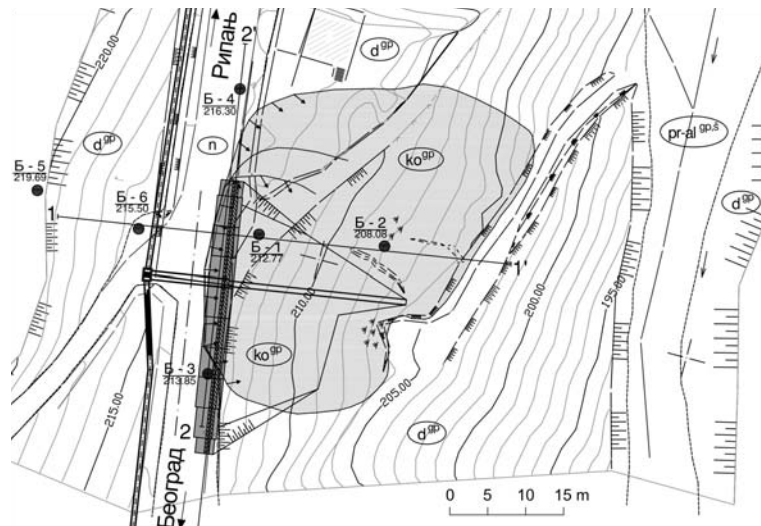
Слика 7: Инжењерскогеолошка карта са положајем санационих мера

У пролеће 2006. године, услед наглог топљења снега и јаких киша дошло је до водозасићења насипа труп пута и седимената у конструкцији терена и активирања клизишта. Деформације у виду клижења, слегања и бочног одламања захватиле су леву коловозну траку, насип труп пута и падину испод пута у дужини од око 25 - 40 m. Чеони ожиљак са скоком од око 0,5 - 1,0 m је формиран на самом путу. Дужина клизишта је око 35 - 40 m, а ширина 35 m, приказ на слици 7.

Клижењем је захваћен простор од око 1.300 m². Запремина покренутог колувијалног материјала је реда величине око 5.000 m³.

За дефинисани модел терена, као рационално решење санације пројектован је АБ потпорни зид дужине 36m од 10 кампада, плитко фундиран у некретаном слоју тла. АБ потпорни зид је угаоног облика са задњим и предњим препустом на константном одстојању од 4 m од осе пута, то јест уз десну ивицу пута - приказ на слици 8. Зид ће примити притиске трупа пута и обезбедити примарну стабилност природног терена и пута. Дужина задње стабилизирајуће конзоле се зависно од висине зида креће од 1.2 - 1.8 m, а њена функција је двојака. Она сопственом тежином и тежином камене насlage на њој смањује активни моменат ротације од притиска тла чиме се постиже већа стабилност на ротацију и мањи напони на темељном тлу. Друга функција је да се на њој оформи паралелна дренажа за прикупљање подземне воде и контролисано изведе из тела клизишта. Дренажа ће тиме смањити хидростатичке и хидродинамичке притиске у терену. Вода из дренаже преко отвора у АБ зиду, „барбакана“, пречника 10 cm контролисано одлази низ падину. С обзиром да је неопходно одржати улицу у функцији и спречити даље ширење процеса клизања, потребно је извршити растеређење дела падине уклањањем покренуте масе у зони активног клизишта. Растеређење падине се врши ископом. Недостајући део трупа пута надокнађује се израдом насипа од песковитог или песковито - шљунковитог материјала. Ради контролисаног одвођења површинске воде са падине изнад пута, као и воде која се слива дуж пута, због трасе пута у левој кривини, пројектован је отворени бетонски канал дужине $L = 127$ m, са леве стране пута.

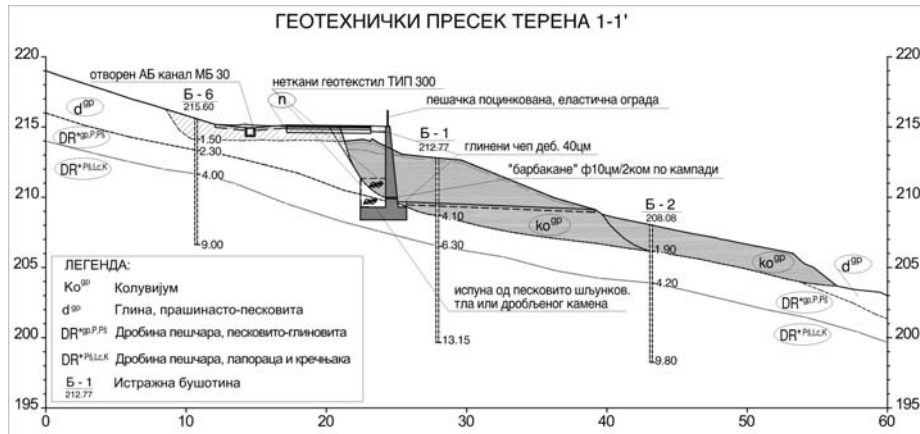
Слика 8: Карактеристични геотехнички пресеке терена

Клижење се одвија дуж контакта прашинасто п сковитих глина (d^{gp}) и заглињених пескова са дробином (J₃^{2,3*} DR^{gp,P,Ps}). Клизна зона је формирана на дубини 3 – 5 m од површине терена, приказ на слици 8.

До активирања овог клизишта дошло је услед водозасићења терена, које је изазвано обилним падавинама, наглим топљењем снега и неконтролисаним приливом површинских и подземних вода, као последица нефункционалности пропуста и система површинског одводњавања пута.

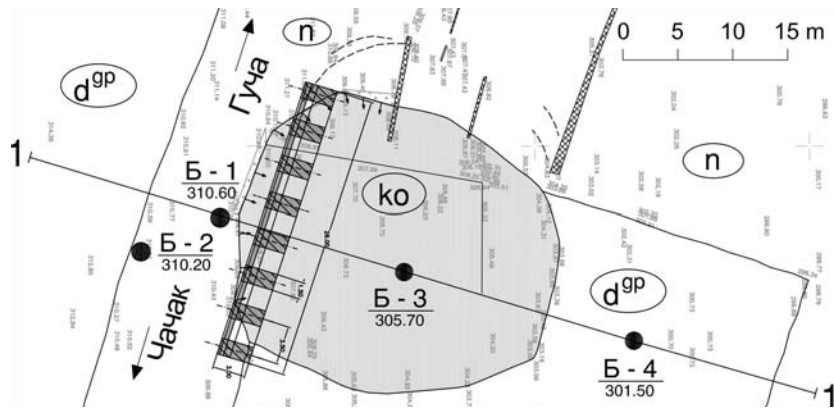
Слика 9: Инжењерскогеолошка карта са положајем пошторне конструкције

На овој локацији труп пута проведен је делом у засеку, а делом у насипу преко стрме падине и јаруге која је регулисана кроз труп пута пропустом. Услед клижења терена дошло је до оштећења и рушења насипа трупа пута, прилаз на слици 9.

Дужина клизишта је око 30 - 35 m, а ширина 20 - 25 m. Клижењем је захваћен простор од око 750 m². Запремина покренутог колувијалног материјала је око 2.300 m³.

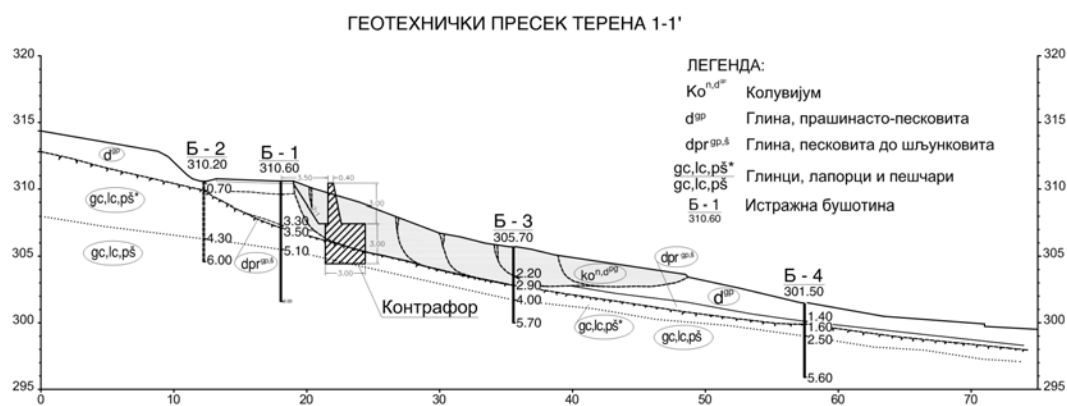
Слика 10: Геотехнички пресек терена са положајем пошторне конструкције

Клижење терена је настало по контакту прашинасто-песковитих до песковито-шљунковитих глина (d^{pg} и d-pr^{gp,s}) и водонепропусне подлоге од глинаца, лапораца и пешчара (M₂, gc, lc, pš) - приказ на слици 10.

Појава подземне воде је у зони клизне површине где су утврђене и јаче провлажене и стишљиве зоне.

До активирања овог клизишта дошло је услед водозасићења терена, које је изазвано обилним падавинама, наглим топљењем снега и неконтролисаним приливом површинских и подземних вода, као последица нефункционалности пропуста и система површинске одводње пута.

Геотехнички модел терена опредељује примену санационих мера. То је израда потпорне конструкције у ножици косине, која има функцију да стабилизује покренути терен и омогући израду новог насипа пута, који ће бити стабилан.
