# РЕЗУЛТАТИ ГЕОТЕХНИЧКИХ ИСТРАЖИВАЊА И ЈЕДНОГОДИШЊЕГ МОНИТОРИНГА КЛИЗИШТА „БЕГАЉИЧКО БРДО I“ НА АУТОПУТУ Е-75

Бранко Јелисавац, Светозар Миленковић, Срђан Живковић  
Институт за путеве А.Д., Београд, Србија

## RESULTS OF THE GEOTECHNICAL INVESTIGATIONS OF ONE-YEAR MONITORING CARRIED OUT ON THE LANDSLIDE "BEGALJIČKO BRDO I" ON E-75 MOTORWAY

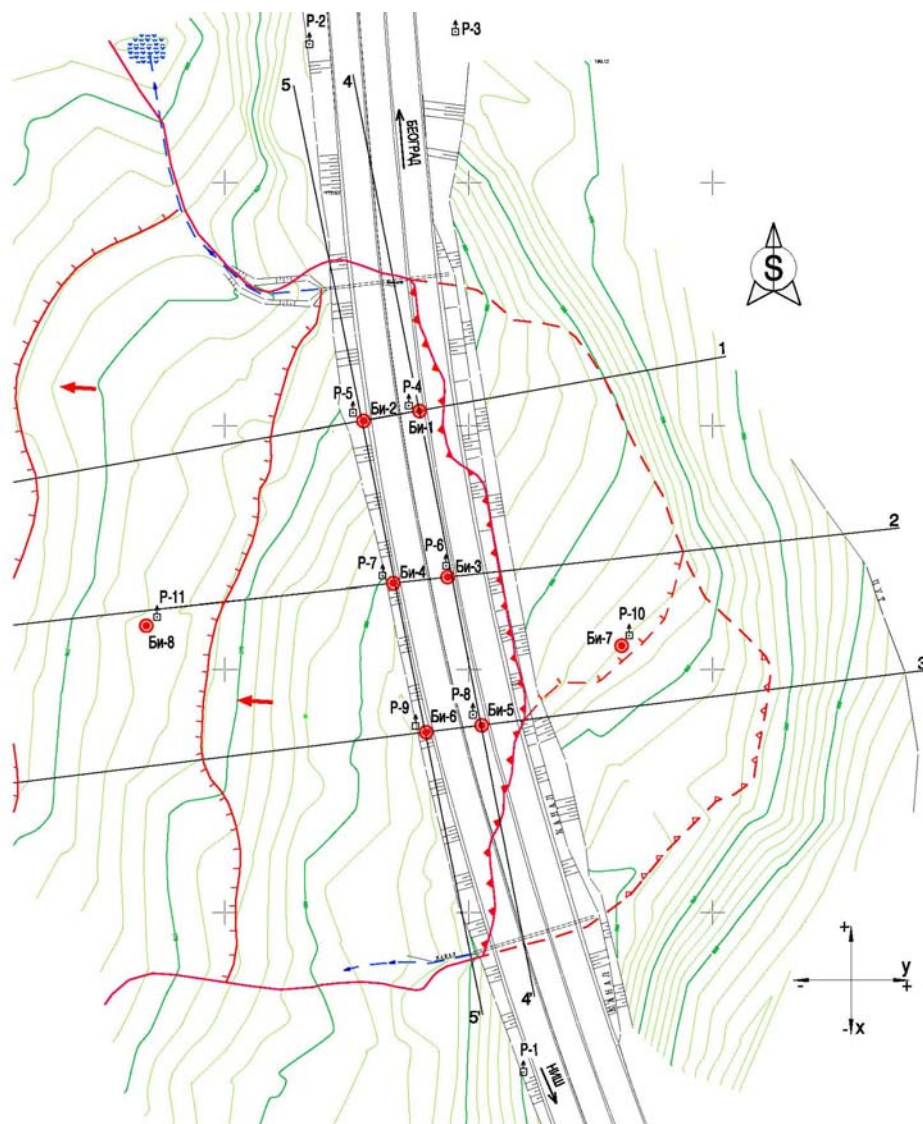
Слика 2: Диспозиција клизишта са положајем геотехничких профила, инклинометарских конструкције (Би) и геодетских репера (Р)

Дуж три геотехничка профила, је изведено осам бушотина, дубине 24,50–27,0 m (укупно 210 m), шест на путу и по једна са узбрдне и низбрдне стране, Слика 2. Језгро бушотина је фотографисано, картирано и узорковано за лабораторијска испитивања.

У циљу праћења померања површинског дела терена постављена је мрежа од једанаест геодетских репера, три (P<sub>1-3</sub>) на стабилном терену и осам у зони клизишта (P<sub>4-11</sub>).

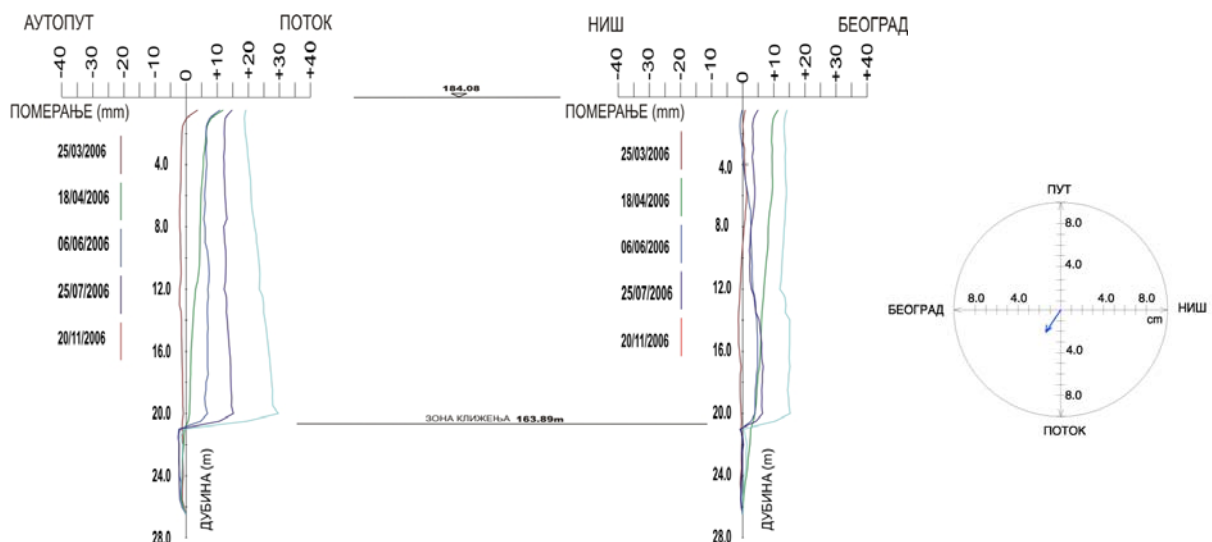
Слика 3: Инклинометар Би–3 дијаграми и вектор укупних померања

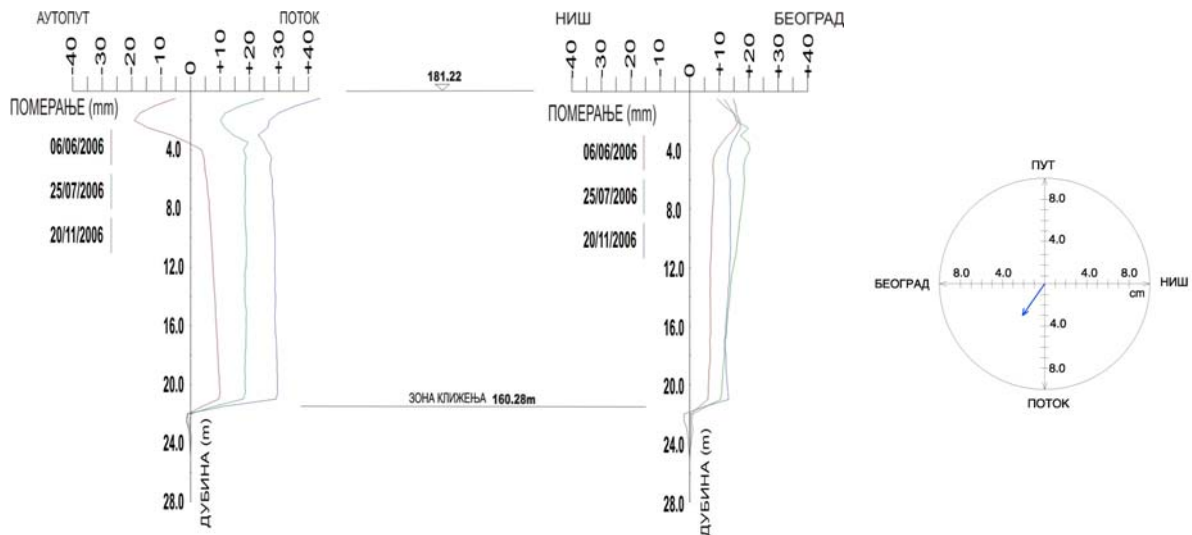
Слика 4: Инклинометар Би-4 дијаграми и вектор укупних померања

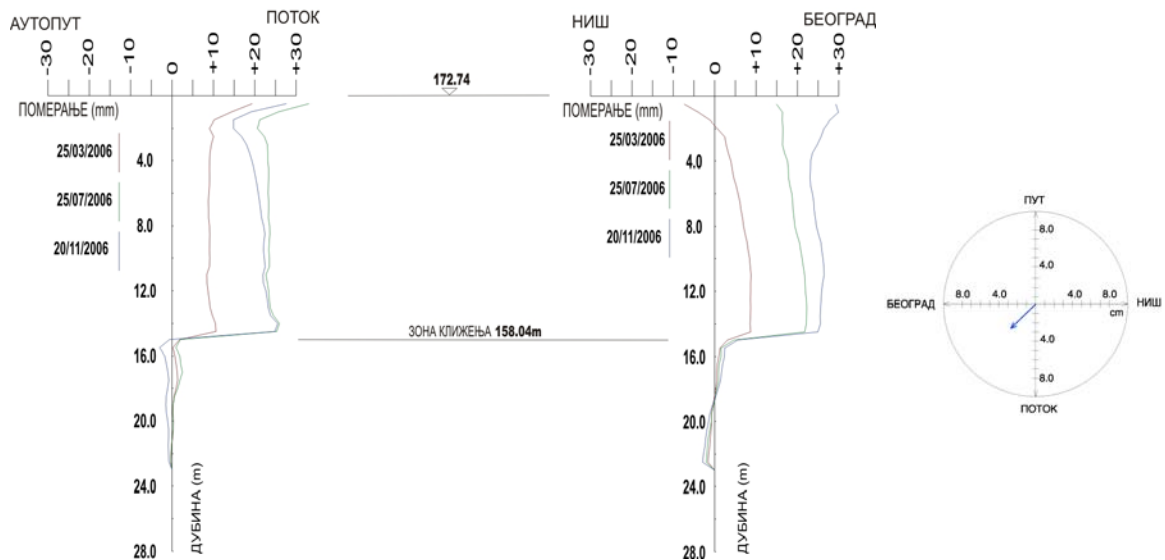
Слика 5: Инклинометар Би-8 дијаграми и вектор укупних померања

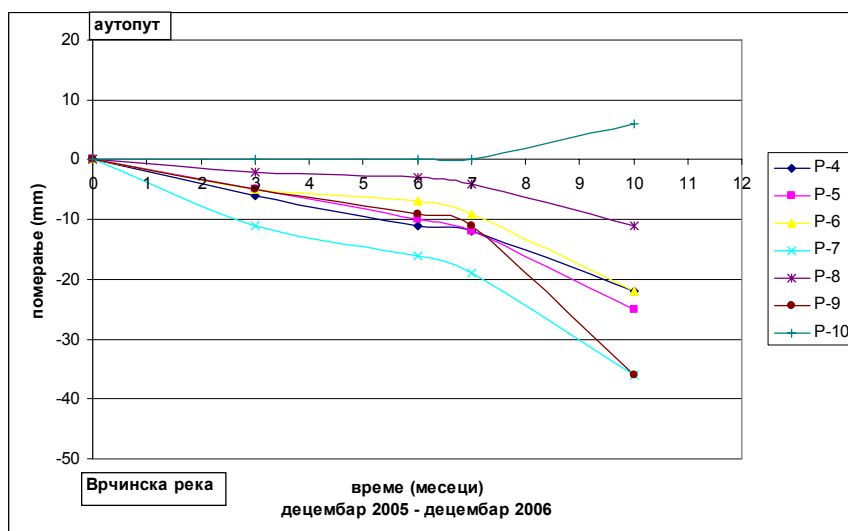
Слика 6: Померање рејера по у-оси

Анализа померања геодетских репера указује да су хоризонтални вектори померања генерално усмерени низ падину ка Врчинској реци, са помацама 1,2–3,8 cm. Максимална слегање репера су 2–3 cm. Осцилације у слегањима на крају осматрачког периода нису јасне и зато осматрања треба наставити. Важно је истаћи да су померања на инклинометрима и геодетским реперима корелативна и сагласна.

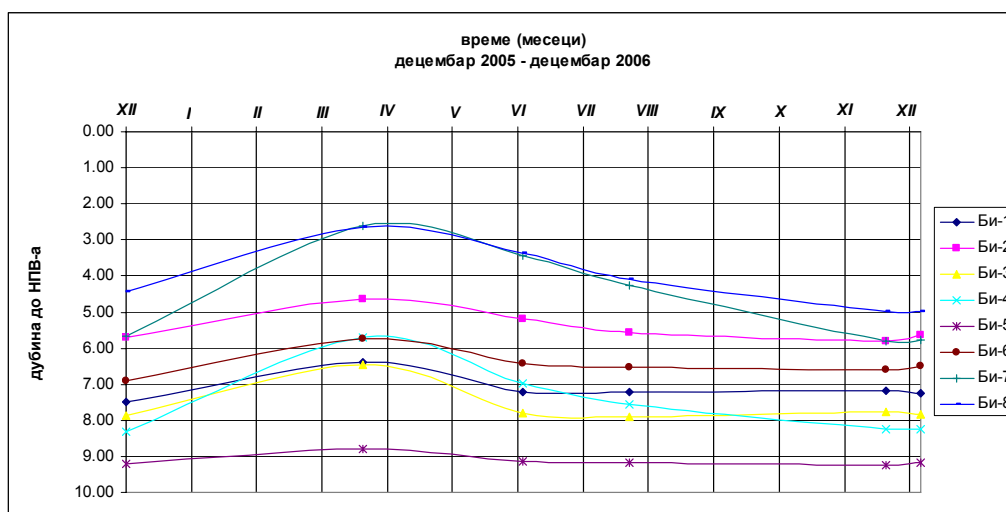
Обављено је шест мерења нивоа подземне воде на осам мерних места а осцилације нивоа су приказане дијаграмима, Слика 7. У зони насипа аутопута максимално измерени нивои подземне воде су на дубини 4,5–6,5 m (коте 173,5–178). На мерене нивое има значајан утицај предходно изведена дренажа, дубине 6–7 m. Насупрот томе, са узбрдне и низбрдне стране аутопута, ниво подземне воде је по правилу висок, тј. на дубини око 2,5 m, мерна места Би–7 и Би–8.

Слика 7: Дијаграми осцилације НПВ – изражени дубином од површине терена

Годишње осцилације нивоа подземне воде су 1–2,5 m, са израженим максимумом током пролећа и минимумом крајем јесени. Измерени максимални нивои подземне воде, су назначени на геотехничким пресецима терена. Регистровани нивои, у дужем периоду, могу да буду и вишљи зато осматрања треба наставити, а због величине клизишта треба повећати број мерних места изградом допунских пијезометара. Сагледавање режима подземних вода у зони клизишта ће битно утицати на избор будућих мелиорационо–санационих решења.

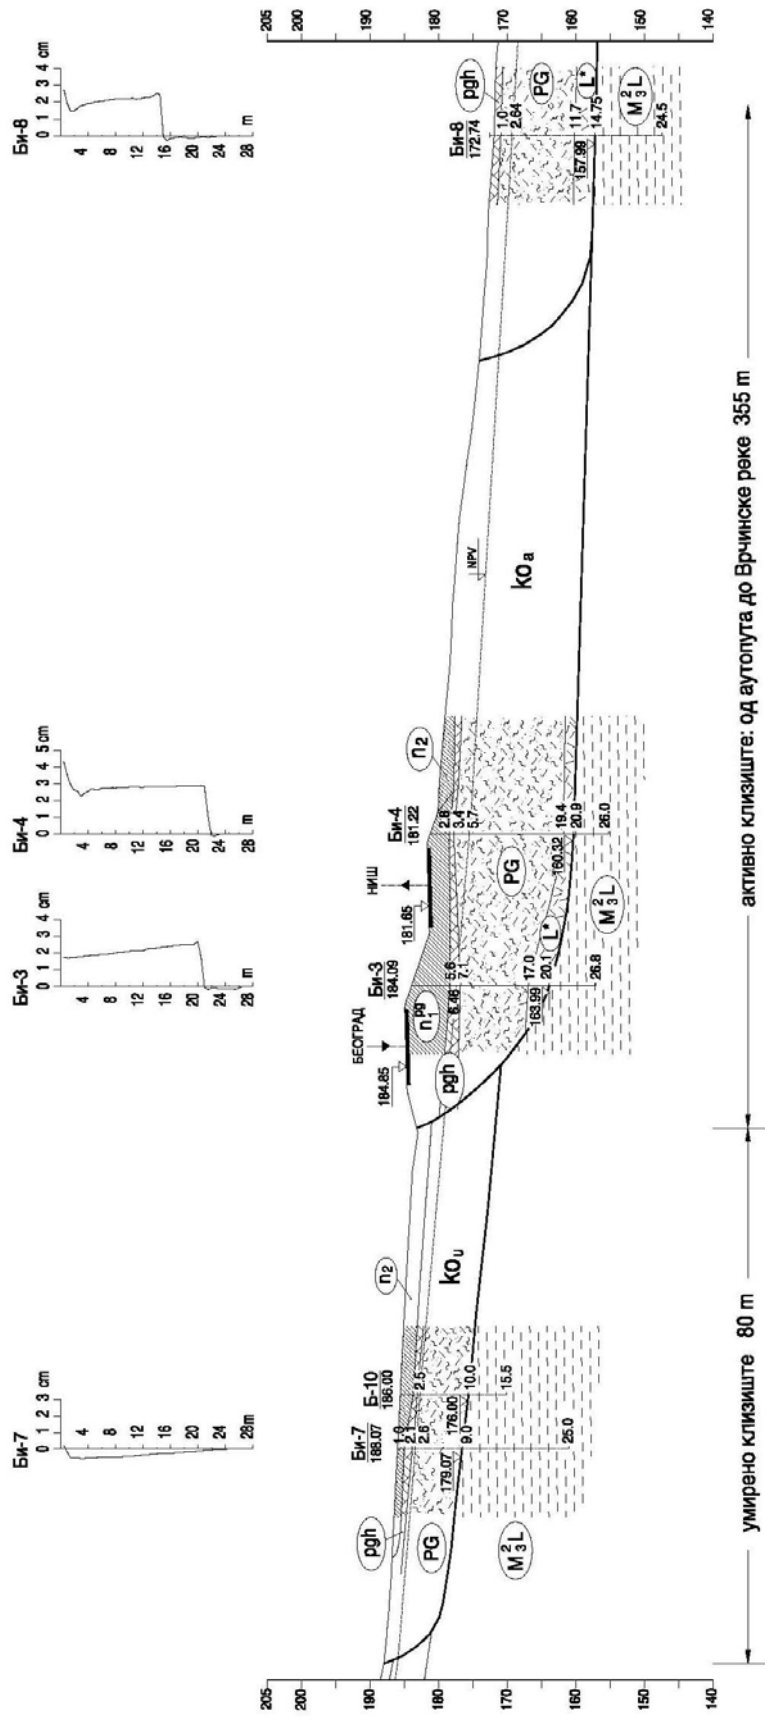
Слика 8: Геојехнички профил клизишта 2–2

Клизиште захвата обе коловозне траке аутопуту Е–75 Београд–Ниш, на деоници Врчин–Мали Пожаревац (стационажа између два чвора km 3+830 – km 4+123), Слика 8. Клизиште има облик лепезе, дужине око 450 m (од чела до ножице) и променљиве ширине, у зони аутопута 290 m а у ножици 500 m. Површина терена захваћена клизиштем је 18 ha. Висинска разлика, чеони ожилјак – ножица је 35 m, са нагибом падине 6–9° и локалним одступањима у зони ожилјака.

Мерења су показала да је дубина активног клизишта у зони аутопута 14,5–21,50 m (инклинометри Би–1 до Би–6) а са низбрдне стране око 15 m (инклинометар Би–8). Ножица клизишта благо исклињава у зони Врчинске реке. Нагиб клизне равни у зони аутопута је стрм а даље ка потоку, врло благ 3–5°.

Клижењем су поред високог насипа (n) и хумузираног покривача (pgh), потпуно захваћени деградирани миоцени песковито–лапоровито–глиновити седименти (PG) а само делимично деградирани лапори (L\*). Супстрат, тј. стабилну подлогу по којој клиза терен чине масивни, свежи, компактни и водонепропусни сиви лапори (M<sub>3</sub><sup>2</sup>L).
