# ГЛАВНИ ПРОЈЕКАТ САНАЦИЈЕ МОСТА У БАЧУ ПРЕКО КАНАЛА ДТД КАРАВУКОВО – БАЧ НА КМ. 14+514 ПУТА Р112 (БАЧКО Н. СЕЛО – Н.САД 1)

## FINAL DESIGN FOR MAJOR REPAIR OF BRIDGE IN BAČ OVER DTD CANAL KARAVUKOVO – BAČ AT KM. 14+514 OF R112 ROAD (BAČKO N. SELO – N.SAD 1)

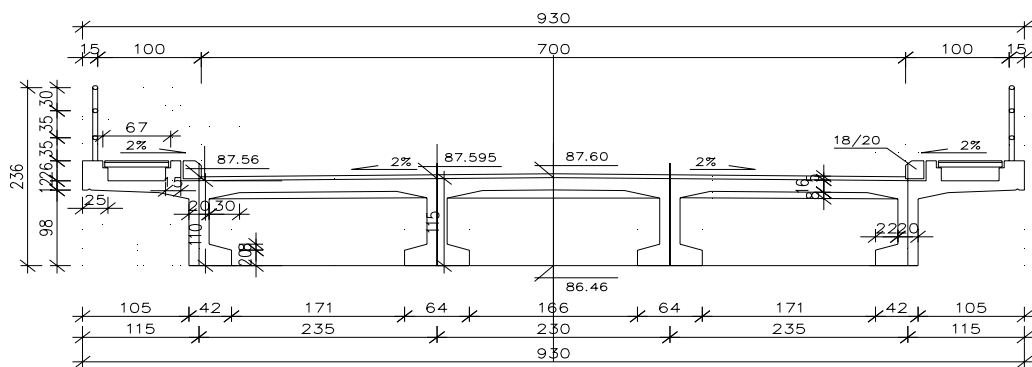
### *Појречни пресек моста*

Главни носач чине четири ребра од преднапрегнутог бетона. Преднапрезање моста извршено је са укупно 96 континуалних каблова  $6\text{O}5\text{mm}$  у ребрима и  $128\text{O}5$  у плочи изнад средњих стубова
