# САНАЦИЈА НАСИПА НА km 563+150 АУТОПУТА Е-75 ОКО БЕОГРАДА

Снежана Гојковић, Петар Митровић, Душан Тошић, Владан Влајковић:  
Институт за путеве, а.г., Београд, Србија

## REHABILITATION OF EMBANKMENT ON km 563 +150 OF MOTORWAY E-75 AROUND BELGRADE

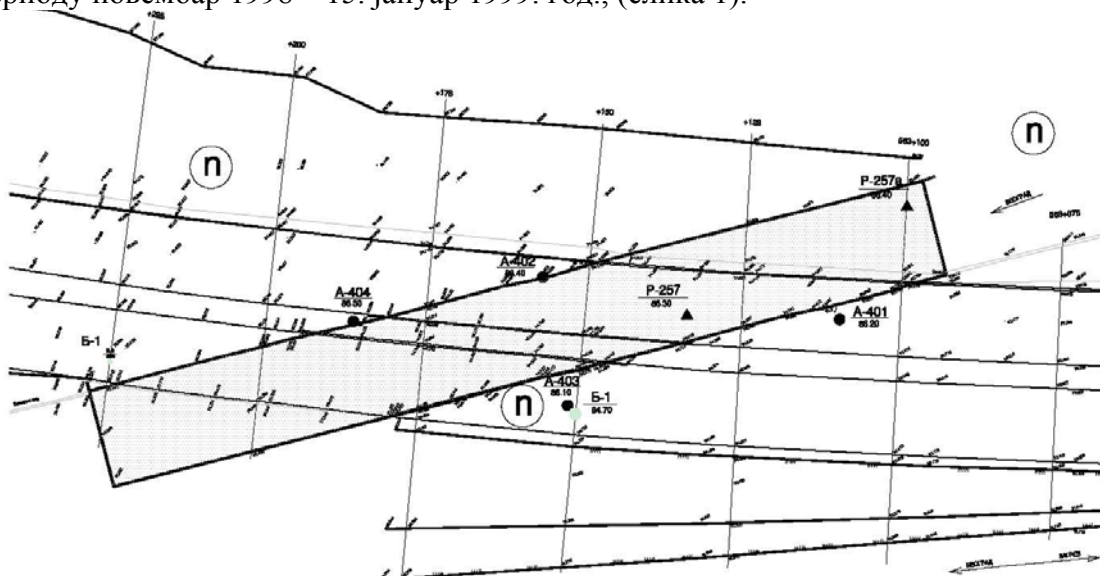
На обилазном аутопуту Е-75 око Београда, односно у склопу петље «Добановци» на km: 563+150,00 на месту укрштаја са краком 3 – десне траке аутопута Загреб – Београд, изграђен је мост – тунел бр. 1 у чијој зони је изведен насип аутопута пре 8,5 година, тј. у периоду новембар 1998 – 15. јануар 1999. год., (слика 1).

Слика 1. - Диспозиција моста бр. 1

Године 2001. на насутим деловима терена аутопута дуж обостраног контакта са мостовском конструкцијом, на коловозу су уочене деформације у виду пукотина, зева до 10 cm и дубине 7 - 8 cm.
