ОДРЖАВАЊЕ ПУТЕВА БЕЗ ЗАСТОРА

Кључне речи: путеви, застор, коловозна површина, URCI, Micro Paver.

PAVEMENT MAINTENANCE OF UNSURFACED ROADS

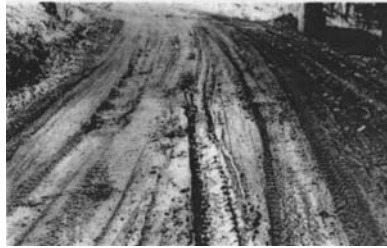
Како мерити: Неправилан попречни профил се мери дужним метрима по посматраној површини, паралелно осовини или управно на њу. Попречни профил обухвата појас од спољне ивице банке са једне стране, до спољне ивице банке са друге стране. Различити нивои оштећености могу постојати на истој посматраној површини. Максимална дужина мора бити једнака дужини посматране површине.

Слика 1: Пример попречног профила високог нивоа оштећености

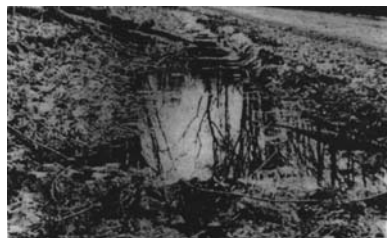
Како мерити: Проблеми дренаже се мере дужним метрима по посматраној површини, паралелно осовини. Максимална дужина је два пута већа од дужине посматране површине (два канала).

Слика 2: Пример неадекватне дренаже високог нивоа оштећености

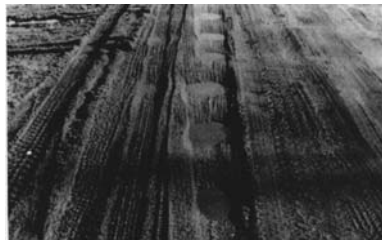
- **Низак** ниво – набори су мање дубине од 2.5 cm
- **Средњи** ниво – набори су између 2.5 и 7.6 cm
- **Висок** ниво – набори су дубљи од 7.6 cm.

Слика 3: Пример наборане коловозне површине средњег нивоа оштећености

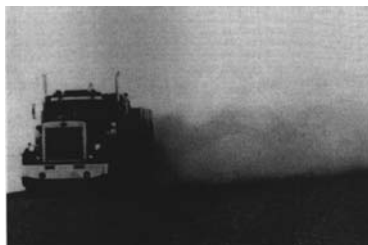
Како мерити: Возити брзином од 45 km/h и посматрати облак прашине. Оцена је описна у односу на посматрану површину на којој се мерење врши.

Слика 4: Пример облака прашине високог нивоа

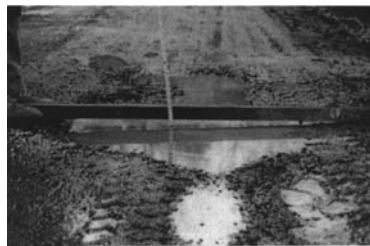
Максимална дубина [cm]	Средњи полупречник			
	< 30 cm	30 – 60 cm	60 – 90 cm	> 90 cm*
1.3 – 5.1	низак	низак	средњи	средњи
5.1 – 10.2	низак	средњи	висок	висок
> 10.2	средњи	висок	висок	висок

Слика 5: Пример рупа високог нивоа оштећености

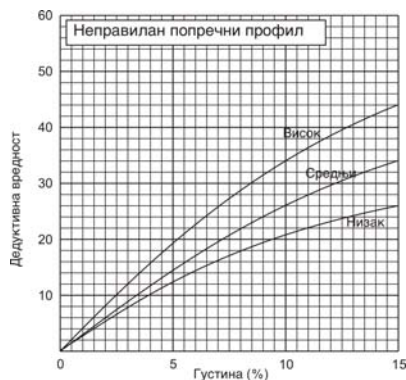
Слика 9: Неправилан попречни профил

На сликама од 9 до 15 су приказани дијаграми за одређивање дедуктивних вредности за све типове оштећења.
