ОДРЖАВАЊЕ ПУТЕВА БЕЗ ЗАСТОРА

Александар Цветановић, дипл. грађ. инж.
Грађевински Факултет у Београду, Београд, Србија
Боривоје Банић, дипл. грађ. инж.
Институт за путеве А.Д., Београд, Србија

PAVEMENT MAINTENANCE OF UNSURFACED ROADS

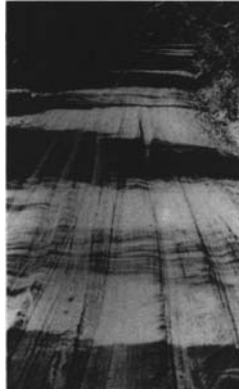
Како мерити: Колотрази се изражавају у квадратним метрима у односу на површину која се посматра.

Слика 6: Пример колотрага ниског нивоа

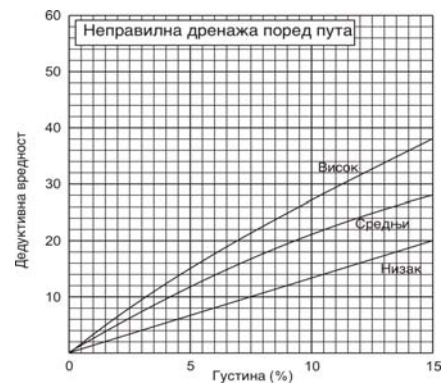
Слика 10: Неправилна дренажа поред пута

На сликама од 9 до 15 су приказани дијаграми за одређивање дедуктивних вредности за све типове оштећења.

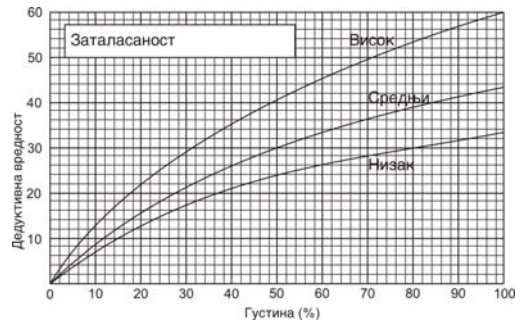
Слика 11: Однос за заталасану површину коловоза

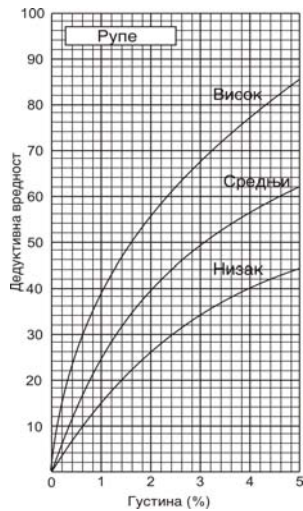
Слика 13: Однос за рупе
